Informe de conservación
DE LOS RETABLOS DE SAN ANTONIO Y LA
VIRGEN DEL ROSARIO.
PARROQUIA DE VILLAZÓN (SALAS).

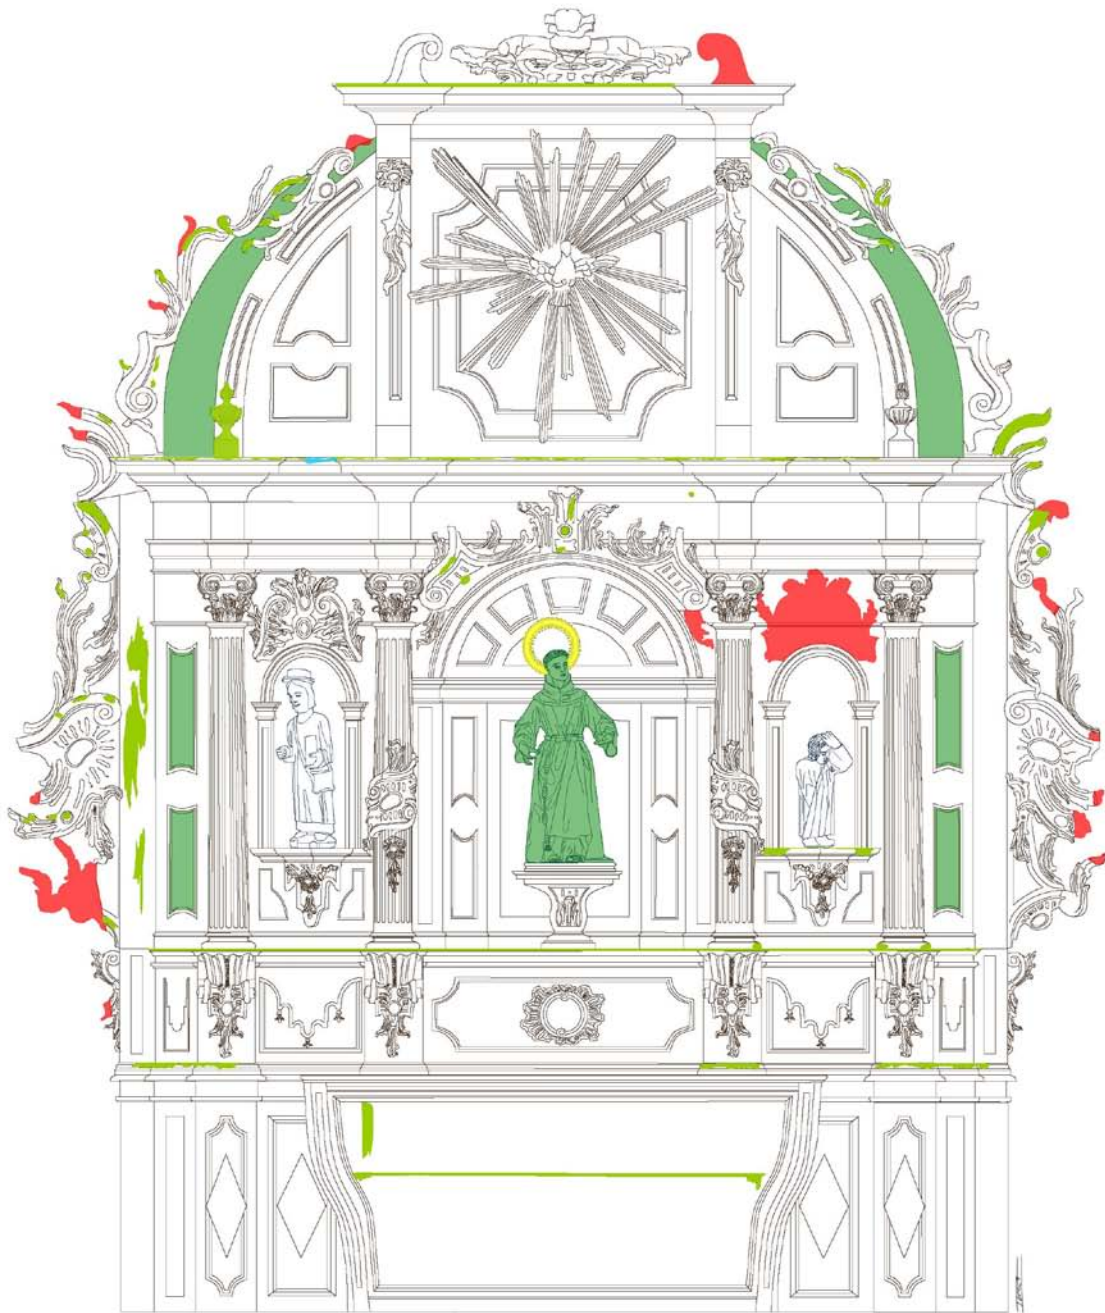
- PIEZAS DESPRENDIDAS.
- ATAQUE DE INSECTOS XILÓFAGOS CON DESINTEGRACIÓN DE MATERIA.
- LAGUNAS MÁS SIGNIFICATIVAS DE POLICROMÍA Y PREPARACIÓN.
- ELEMENTOS NO ORIGINALES.
- REPINTES.

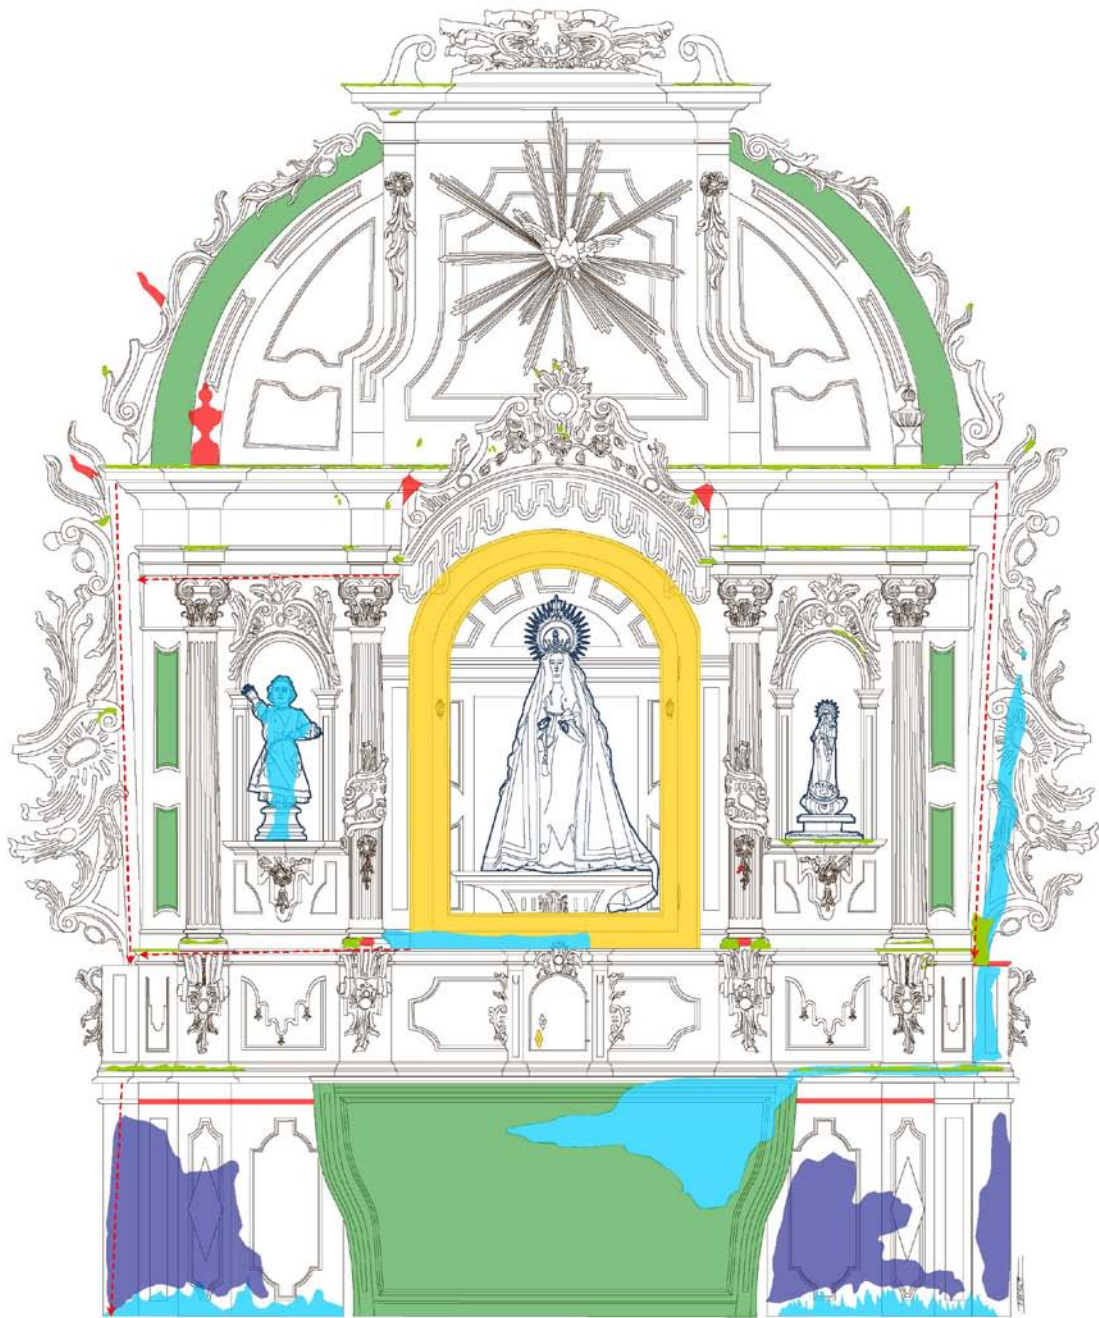
- PIEZAS DESPRENDIDAS.
- - - DESAJUSTES ESTRUCTURALES.
- ATAQUE DE INSECTOS XILÓFAGOS CON DESINTEGRACIÓN DE MATERIA.
- PROLIFERACIÓN DE HONGOS Y MICROORGANISMOS.
- LAGUNAS MÁS SIGNIFICATIVAS DE POLICROMÍA Y PREPARACIÓN.
- ELEMENTOS NO ORIGINALES.
- REPINTES.

Intervenimos en los desajuste del retablo de la Virgen, recuperando el desplazamiento con ayuda de husillos y lo anclamos al muro con escuadras y tornillos bicromados.
